2022登山道整備事業

日時：2022年11月12日(土曜日)
場所：奥祖谷二重かずら橋～丸石 徳島県三好市
参加者：佐藤孝雄 三野和哉 新居智次 松原安行 平田健治
大崎吉見

今回の整備対象区間は徳島県の奥祖谷二重かずら橋から丸石までの登山道内のかずら橋から約1キロの区間。

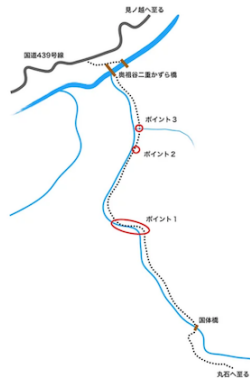
今回の作業ポイントは大きく分けて3ヶ所あり、まず最初に一番奥の作業ポイントまで移動(地図のポイント1)。

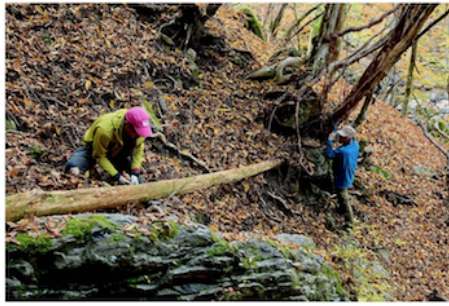
倒木をノコギリで切断し、登山道の足場を利用する。また、太い木を選び支点を作る。

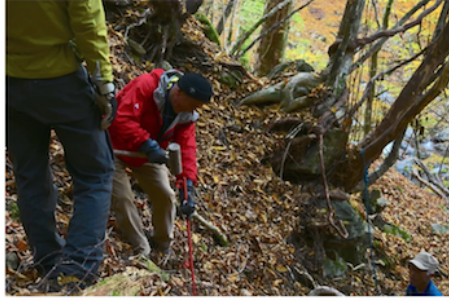
斜面に鉄の杖を打ち込むが、地中の岩に阻まれて杖がなかなか入っていかない。

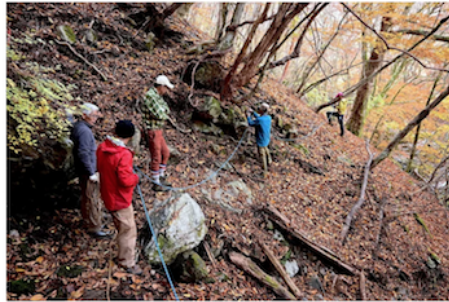
構築した支点にクライミングロープを設置する。

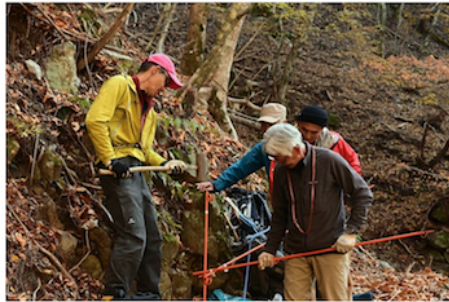
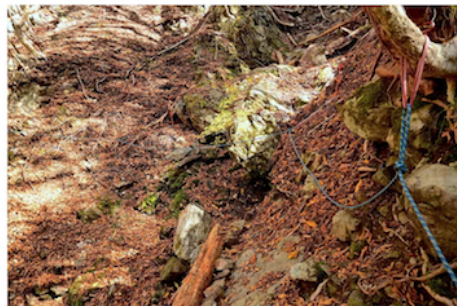
ポイント1の各地形の場所の整備完了後の様子。
細いトラバースの道に手すりできました。

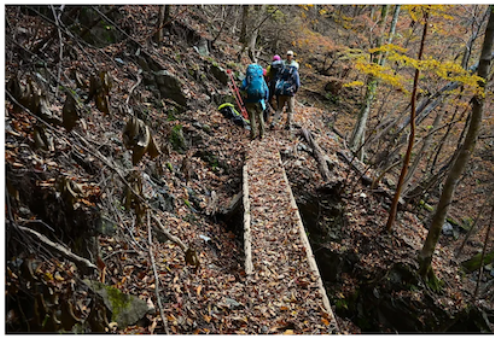
上は作業前の様子。ポイント1の中間にある老朽化した橋の場所。

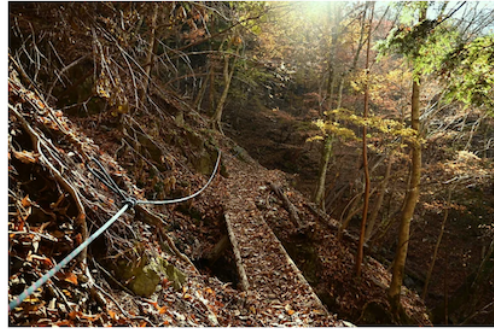
作業完了後の様子。
写真では見えないが、橋の奥は先に整備した谷地形の場所。
この谷地形の場所に設置したロープを老朽化した橋をさらに越えて繋げる事ができた。

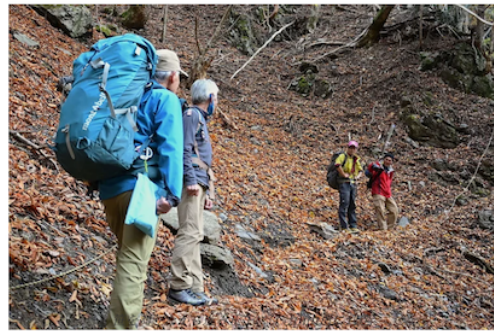
こちらはポイント1の最終部分（かずら橋に近い方）の作業前の様子。

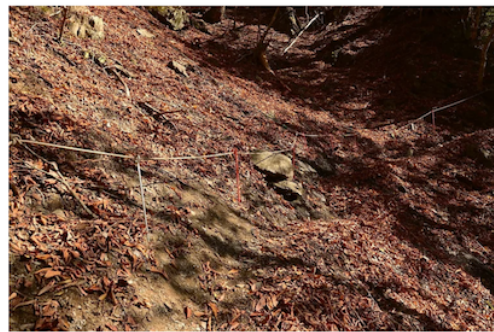
作業後の様子。鉄の杭を多数使用してロープを張った。

ここは冬の雪が春になると溶けて斜面の土が流される事が予想されるため、
写真上方向にある立ち木ニヶ所から、流れどめの補助ロープを張って補強している。

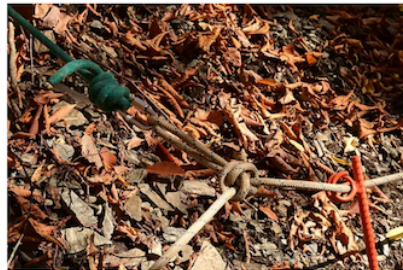
上方向から引っ張って補助ロープが地面ごと流されないようにした。

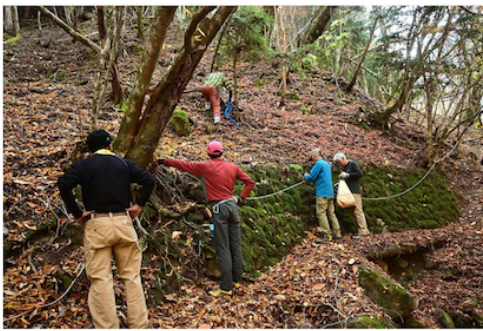
ポイント2の様子。古い補助ロープを全て取り替えた。

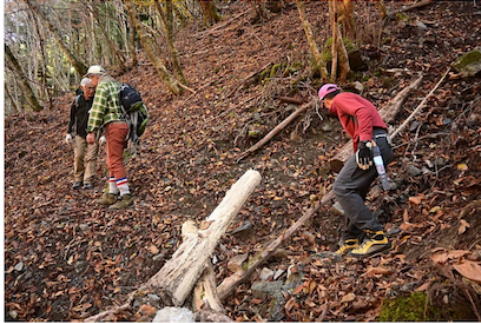
途中の倒木もノコギリで除去。

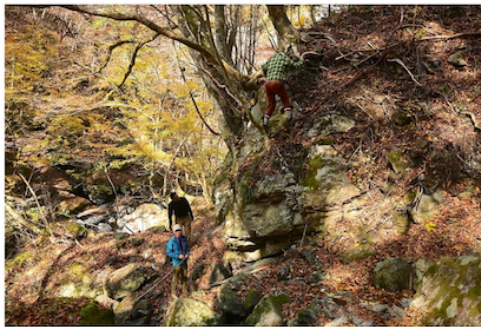
ポイント3は小さな沢を渡渉する場所で、こちらにも補助ロープを設置。
岩肌の崖上部から支点を取った。
